大港油田港东联8MW分布式光伏发电项目 水土保持设施验收报告

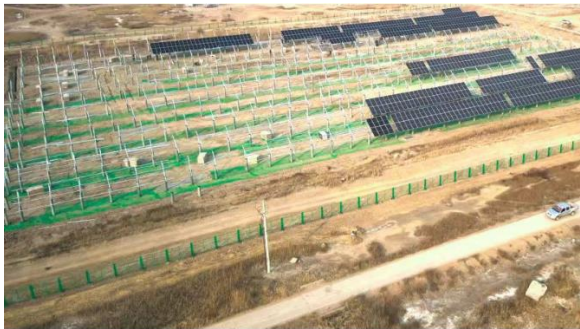
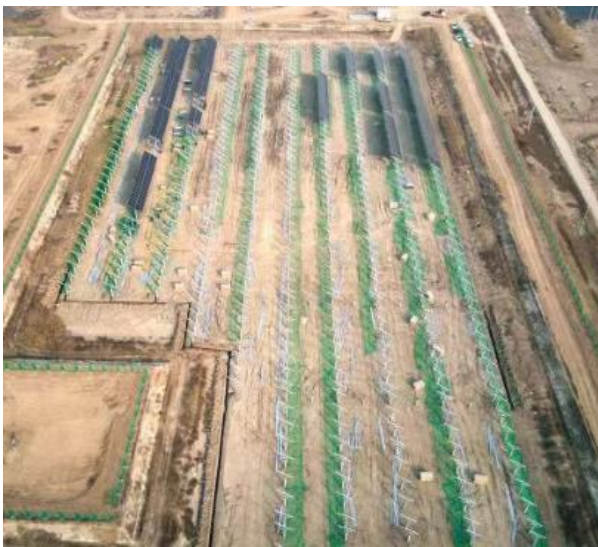
<p>防尘网苫盖</p>	<p>防尘网苫盖</p>

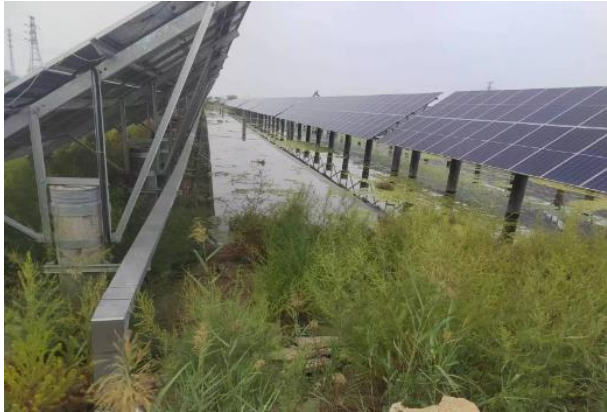
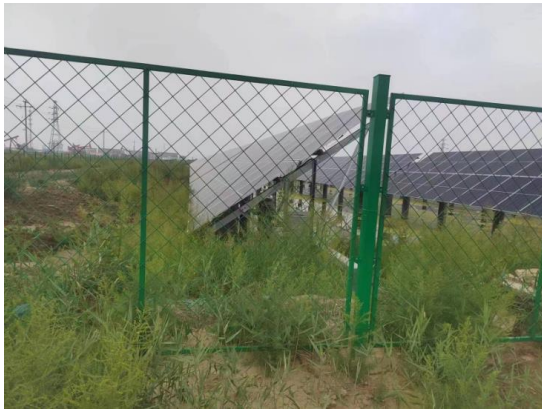
<p>绿化措施</p>	<p>绿化措施</p>
